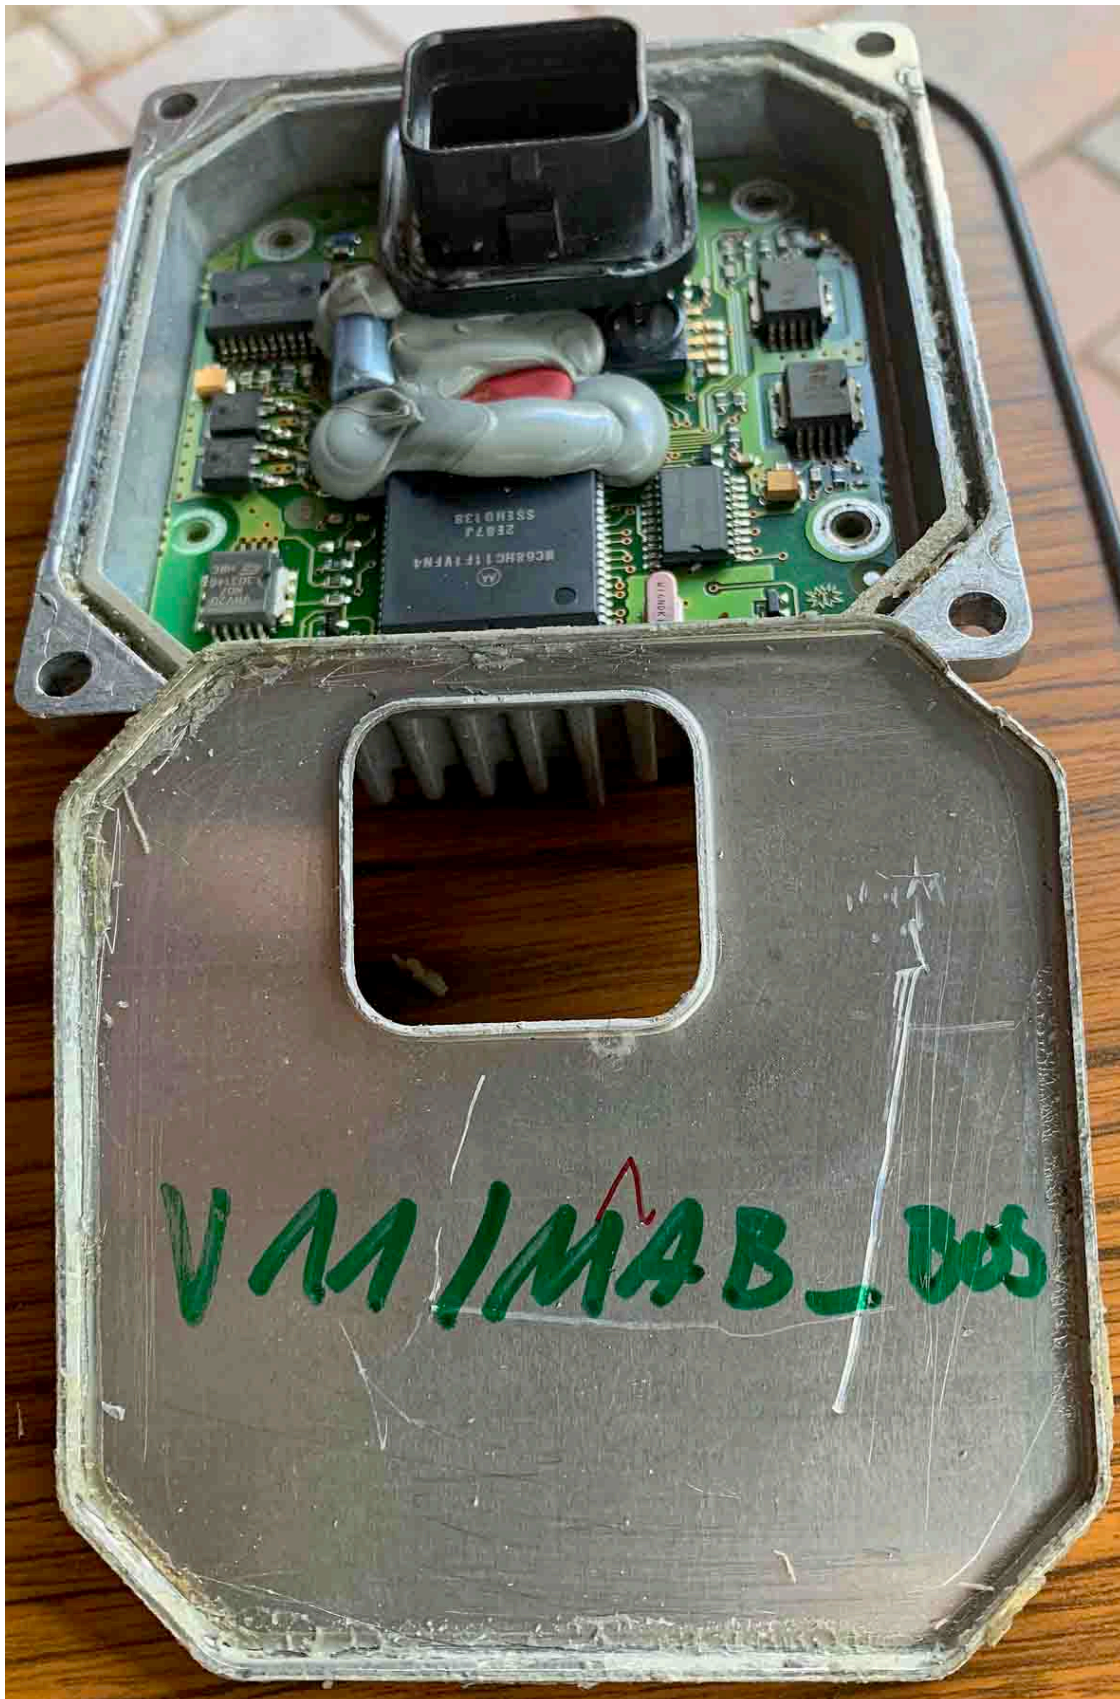
Oma alkuperäinen Ecu takakansi irrotettuna (ennen putsaamista):

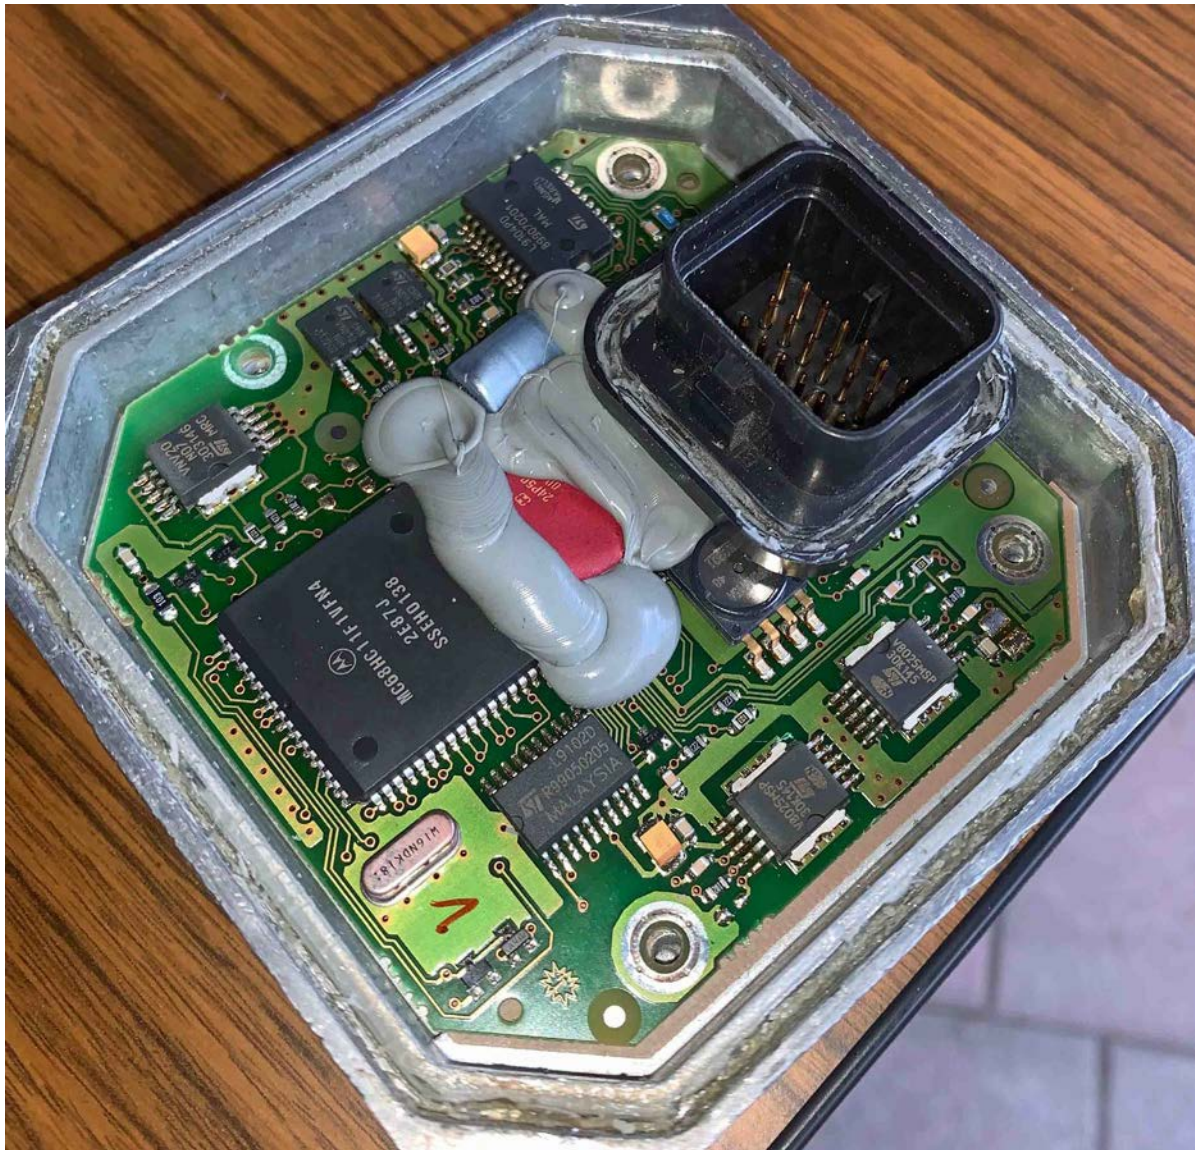
Liitin on tinattu suoraan korttiin (ilmanpaineanturi on tuo pyöreään oloinen tiitula liittimen oikean alakulman alla).
